**73/16**

**REDACCIÓN DE PROYECTO DE EJECUCIÓN Y ESTUDIO  
GEOTÉCNICO PARA ESTABILIZACIÓN DEL RAMAL DE ACCESO A  
LOS BARRIOS**

DOCUMENTO N°1: MEMORIA

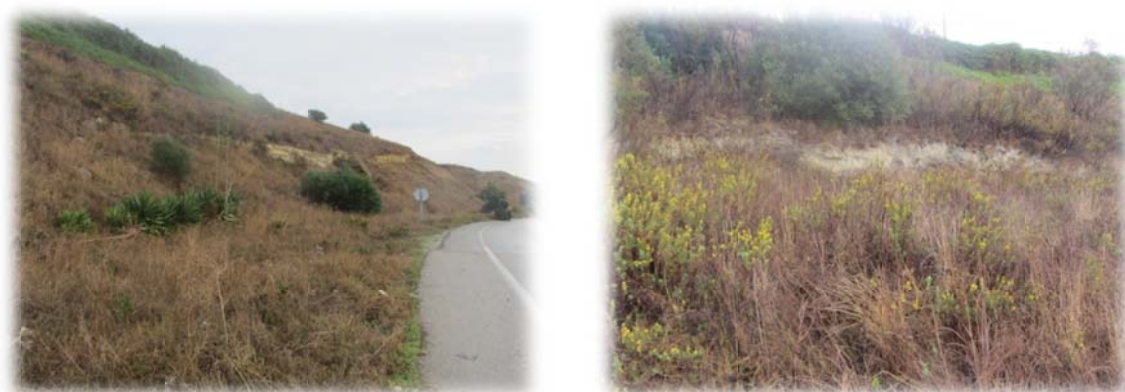
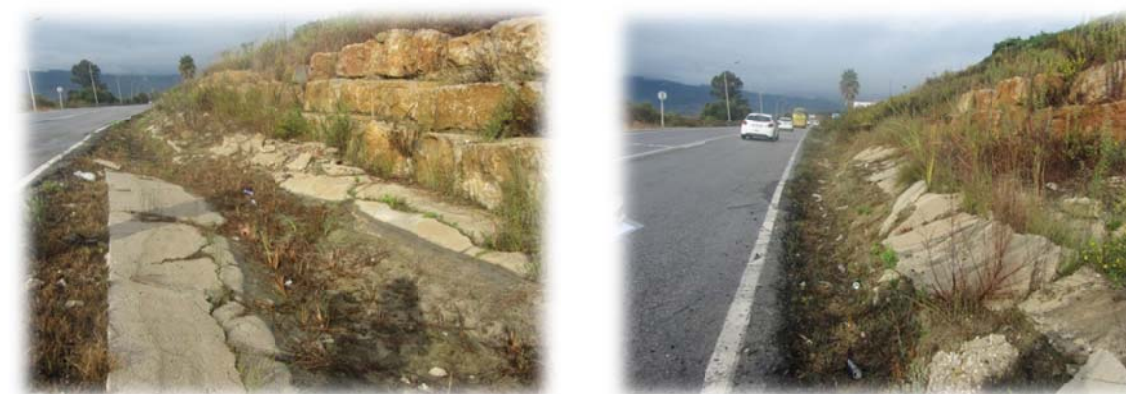
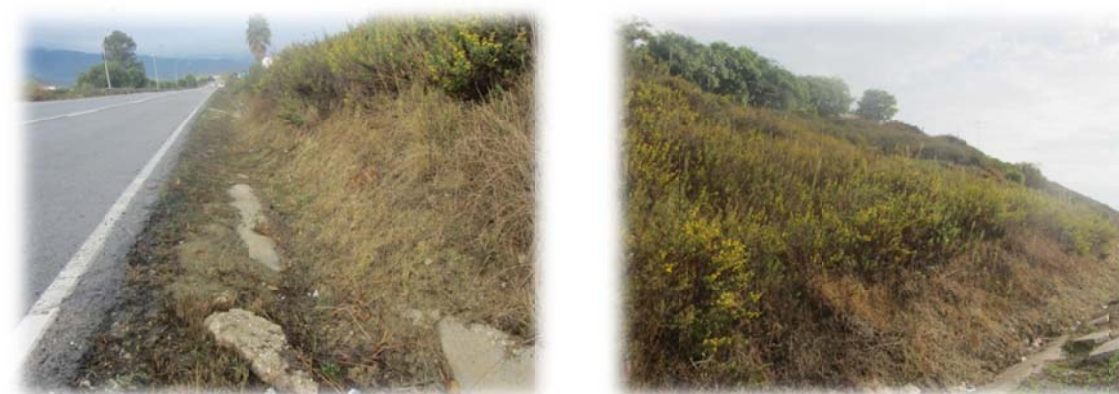
Se trata de un deslizamiento en desmonte con escarpe localizado y englobando lóbulos menores. En uno de los lóbulos es donde se dispuso un muro de escollera de 40 metros de longitud y que, por observaciones realizadas en el mismo, no ha debido de actuar correctamente ya que se encuentra con altas deformaciones tanto en el muro como en la cuneta inferior, la cual, el deslizamiento claramente rotacional ha surgido en su pie, por lo que queda patente la no interrupción del plano de deslizamiento por parte del muro de escollera realizado. Así mismo se observa que el muro no intercepta la totalidad de la patología sino que se extiende hacia el oeste dejando el deslizamiento tierras vertidas en la cuneta en una longitud aproximada de 20 metros. De igual forma se observa que el escarpe del deslizamiento se extiende también hacia el este en una longitud aproximada de 60 metros. Si bien, no se observa actualmente material movilizado sobre la calzada en este tramo, pero existe posibilidad de que se origine movimiento en un futuro. Es por ello que la longitud de la incidencia presenta un total de 120 metros.

Los materiales detectados en afloramiento dejan ver en el escarpe una marga arenosa de tonalidad ocre-verdosa, presentándose en la cuneta material arcilloso movilizado con alto grado de alteración.

En esta incidencia y justo al pie de la cuneta se ha realizado un sondeo (S-1). En él se ha detectado un material arcilloso de consistencia muy firme hasta los 5.25 metros de profundidad, donde se intercepta ya con una marga de tonos marrón oscuro de consistencia dura.

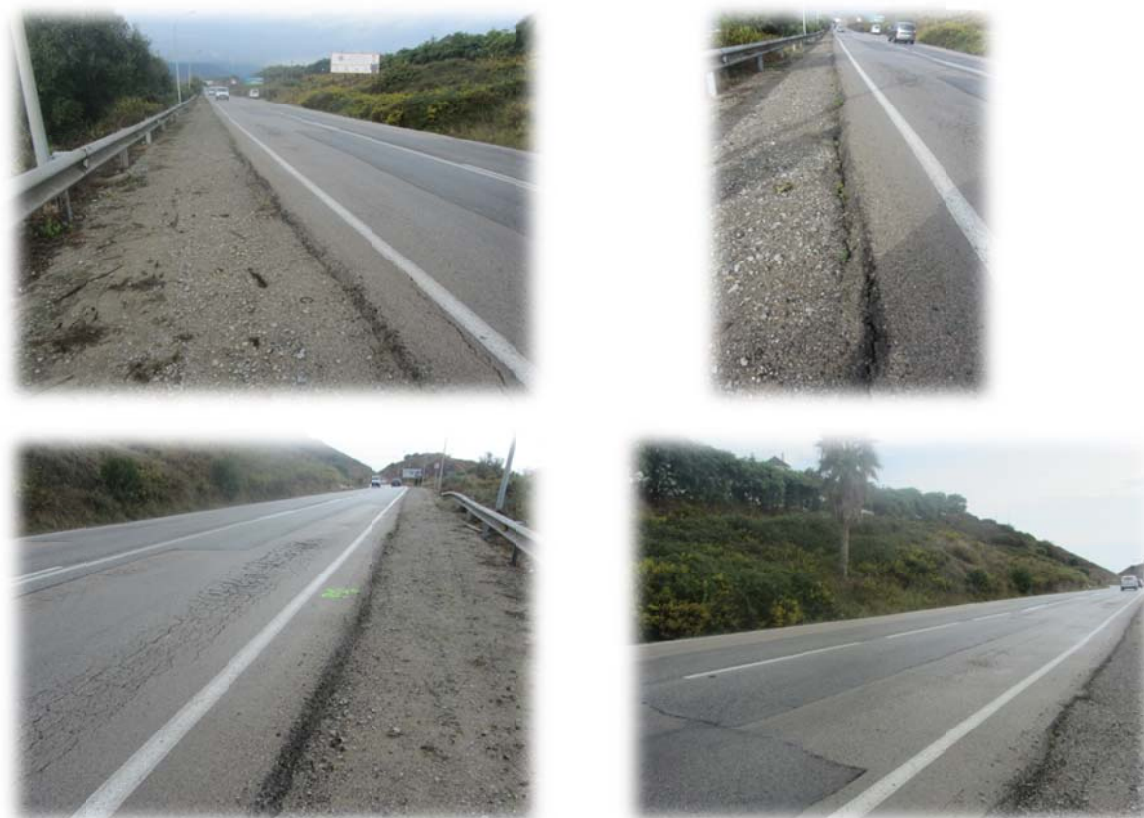
### **6.2.- INCIDENCIA N°2. PK. 0+137.3-0+182.3**

En este punto se aprecian grietas en el asfalto y en la parte del terraplén del vial con numerosas deformaciones en la calzada que han sido restituidas por aglomerado en frío. Este tramo presenta una longitud de 45 metros.

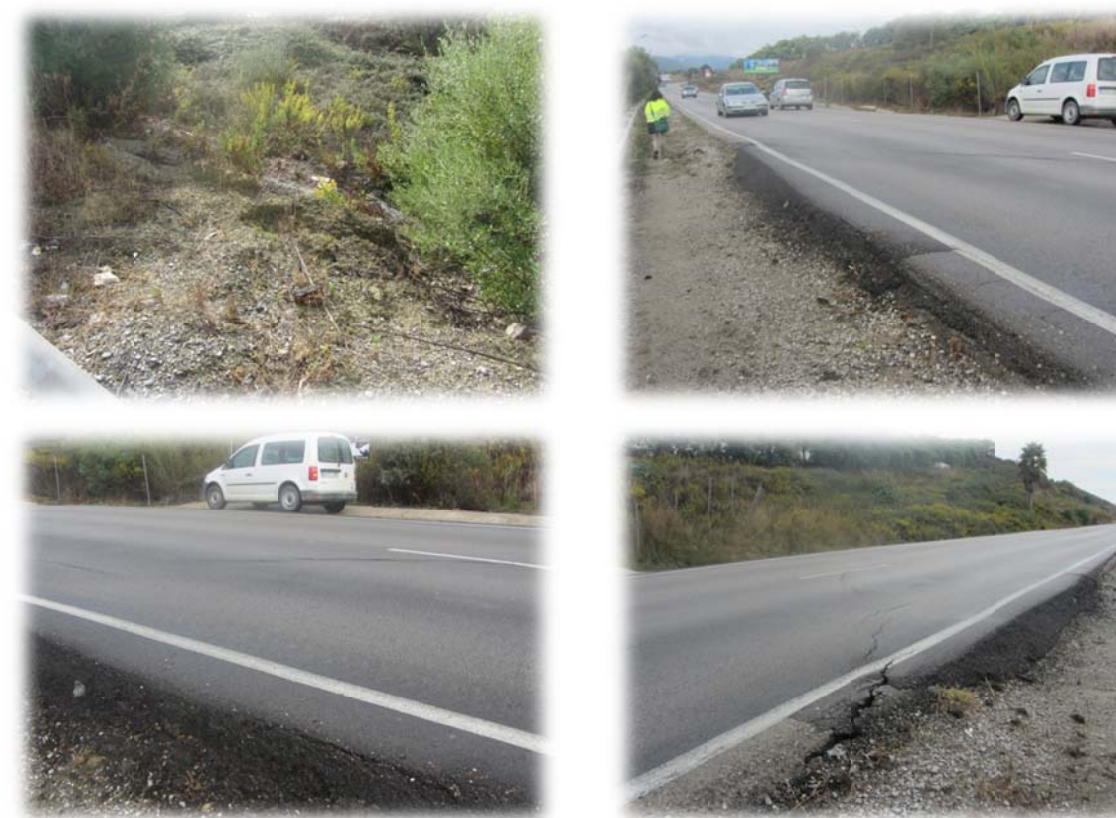
### **6.3.- INCIDENCIA N°3. PK. 0+182.8-0+212.8**

En esta incidencia aparece un deslizamiento en terraplén que engloba los dos carriles, con uno de los flancos muy marcado pero sin cerramiento en el otro, probablemente por restitución con aglomerado en frío de la calzada. Se observa como el paquete de aglomerado presenta un espesor de 0.60 metros. En este punto de incidencia se ha llevado a cabo un ensayo de penetración dinámica continua tipo DPSH (P-1).

El ensayo realizado arroja valores inferiores a 10 hasta los 6.40 metros de profundidad, entre 10 y 40 hasta los 8.20 metros y mayores de 50 a partir de esta profundidad, dando el valor de rechazo a 8.80 metros. La longitud de la incidencia asciende a los 30 metros.

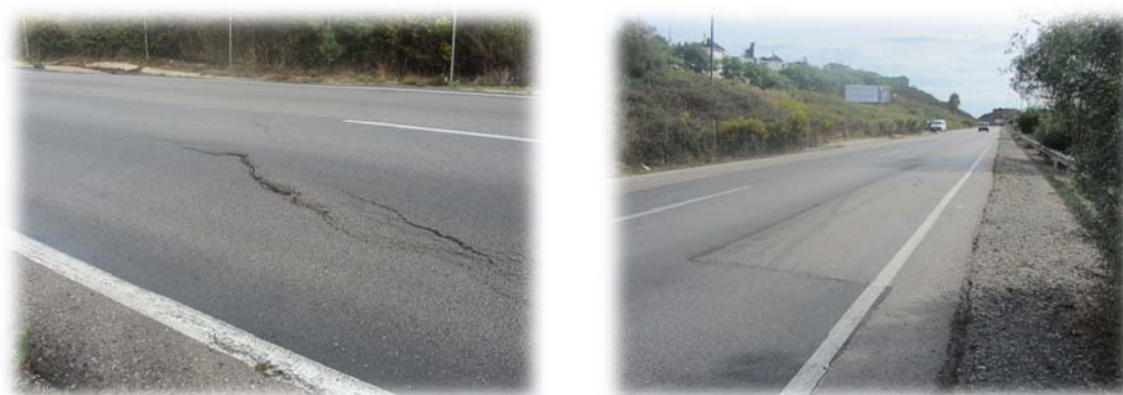
### **6.4.- INCIDENCIA N°4. PK. 0+212.8-0+272.8**

Deslizamiento que engloba los dos carriles. Se aprecia escarpe en desmonte, de morfología circular y grietas en la calzada con flancos claramente marcados, más patentes en el carril izquierdo. Existe un hundimiento visible y apreciable en la parte central del deslizamiento. Este punto coincide con una línea de flujo de agua natural ya que se aprecia muy bien la vegetación existente en este tipo de humedales y que además aparece en línea.

En esta incidencia, en la parte correspondiente al terraplén se ha realizado un sondeo (S-2). En él se ha detectado un relleno de terraplén de 0.90 metros bajo el cual se dispone un material arcilloso con indicios de arena, de tonos crema, con una consistencia según los ensayos SPT realizados y un ensayo de compresión simple llevado a cabo sobre una muestra inalterada, variable de firme a muy firme y que se extiende hasta los 9.60 metros de profundidad. Bajo este material arcilloso se detecta un material margoso con niveles de arenisca y caliza ya con una consistencia dura. La longitud de esta incidencia es de 60 metros.

Por su parte la incidencia n°4 se trata de un deslizamiento, de morfología circular, que engloba los 2 carriles con el escarpe marcado en el talud del desmonte. Se detectan grietas en la calzada con los flancos claramente marcados y con un hundimiento en la parte central del deslizamiento. La longitud de esta incidencia es de 60 metros.

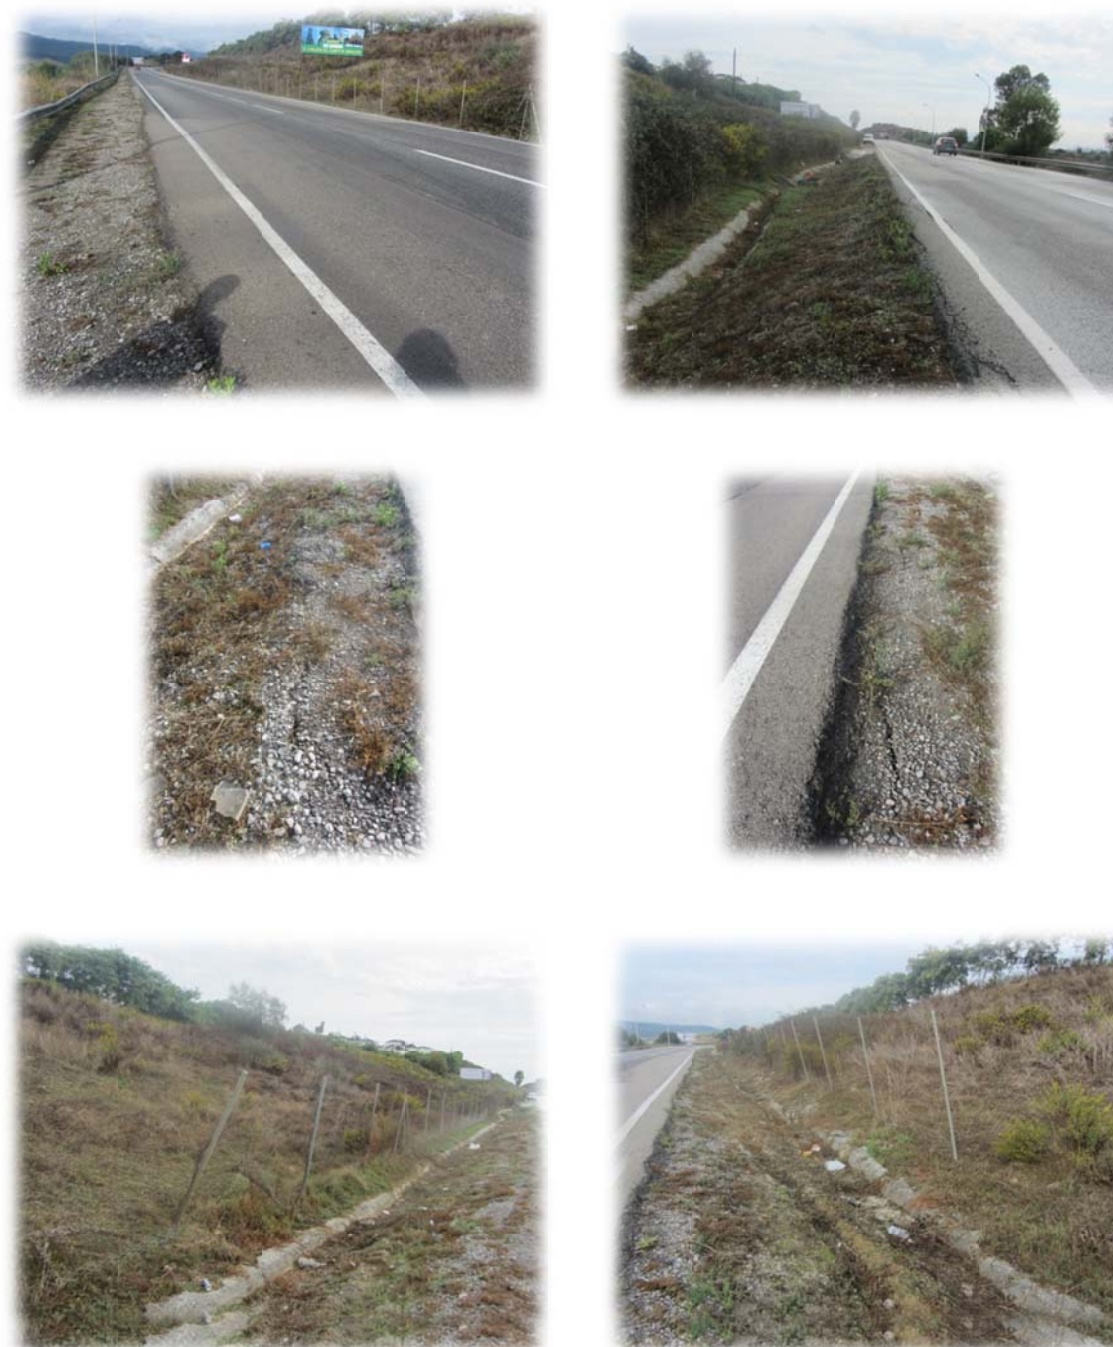
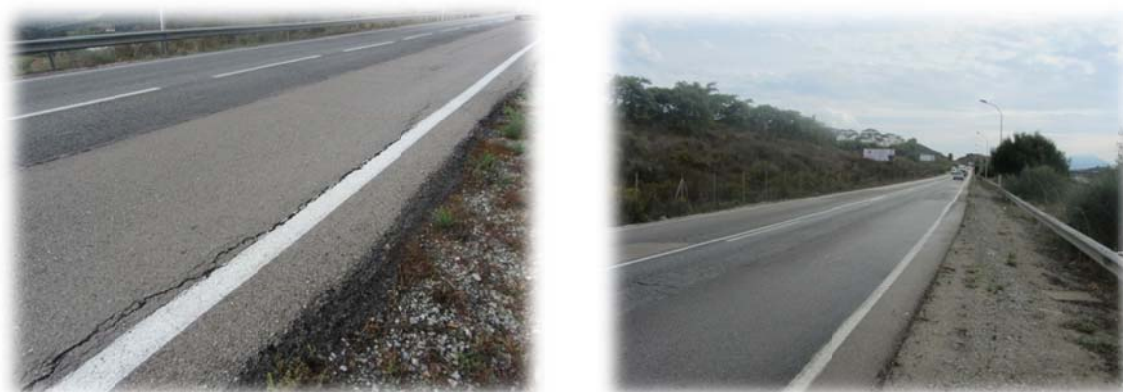
#### **6.5.- INCIDENCIA Nº5. PK. 0+279-0+469**

Tramo con ondulaciones en la calzada donde aparecen grietas tanto en el terraplén del carril derecho como en el del carril izquierdo. La ladera en desmonte presenta zonas de reptación y deslizamientos generalizados por el tipo de materiales existentes y la alta saturación que presentan. En este tramo de incidencia se ha llevado a cabo un ensayo de penetración dinámica continua tipo DPSH (P-2) que ha arrojado valores generalmente inferiores a 10 hasta los 2.20 metros, aumentando en un tramo localizado con valores superiores a 20 hasta los 3.20 metros, estando a partir de esta profundidad y hasta los 6.60 metros donde se produce el rechazo con valores de DPSH comprendidos entre 10 y 30. Estas patologías se dan a lo largo de una longitud de 190 metros.

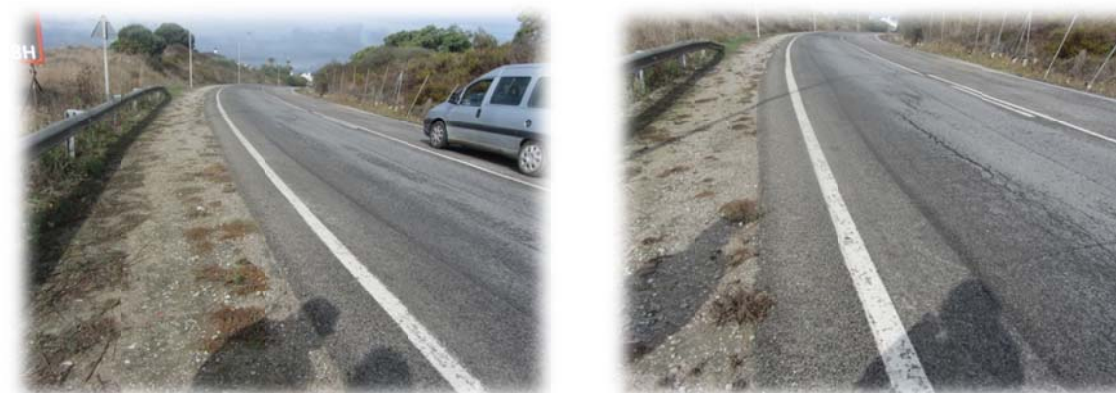
#### **6.6.- INCIDENCIA N°6. PK. 0+497-0+567**

En este punto encontramos grietas marcando un deslizamiento que ya ha sido estudiado en fases anteriores por haber provocado daños en la calzada, como mínimo en dos ocasiones según los antecedentes consultados. La incidencia afectaba al talud en terraplén, creándose un escarpe que afectaba a parte del carril izquierdo de la calzada en dirección al pueblo.

Actualmente se encuentran fisuras y grietas con los flancos de un deslizamiento en el terraplén y claramente marcados en la calzada. Es por ello que esta incidencia debe ser corregida. En los sondeos realizados en el informe de Marzo de 2003 se detectaron arcillas margosas (con un nivel superior alterado) desde los 3.40 máximo hasta los 9.70 metros máximo de profundidad, todo bajo una capa de relleno y depósitos cuaternarios con un espesor máximo desde los 0.00 a los 3.40 metros. A partir de los 9.70 metros se detectaba ya un nivel de arcilla margosa y marga con niveles de caliza de consistencia dura. El nivel freático oscilaba entre 1.70 y 1.90 metros.

La incidencia alcanza una zona con transición a desmonte. En este punto se ha llevado a cabo con motivo de este proyecto un sondeo (S-3) donde se ha detectado un material de relleno de terraplén hasta los 1.50 metros de profundidad, unas arcillas de consistencia muy firme hasta los 5.40 metros, arcillas algo arenosas de consistencia dura hasta los 13.20 y margas arcillosas a partir de esta profundidad y con una consistencia dura. La longitud total de la incidencia es de 70 metros.

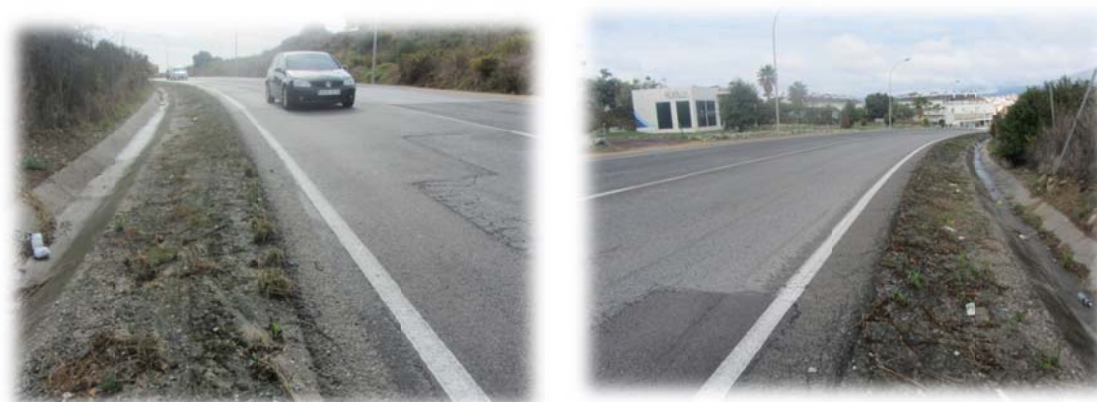
#### **6.7.- INCIDENCIA N°7. PK. 0+626-0+671.5**

Por último, ya en las inmediaciones del municipio encontramos una zona muy marcada de ondulaciones de la calzada, la cual revela un deficiente drenaje de las aguas en este punto, creándose con toda seguridad una zona de encharcamiento que deberá ser paliada.

En este tramo de incidencia se ha llevado a cabo un ensayo de penetración dinámica continua tipo DPSH (P-3) con valores inferiores a 10 hasta los 0.60 metros, entre 10 y 20 hasta los 2.80 metros, entre 15 y 40 hasta los 6.40 metros, aumentado hasta lograrse el rechazo a los 7.20 metros. Este tramo presenta una longitud de 45 metros.
