**73/16**

**REDACCIÓN DE PROYECTO DE EJECUCIÓN Y ESTUDIO  
GEOTÉCNICO PARA ESTABILIZACIÓN DEL RAMAL DE ACCESO A  
LOS BARRIOS**

DOCUMENTO N°1: MEMORIA

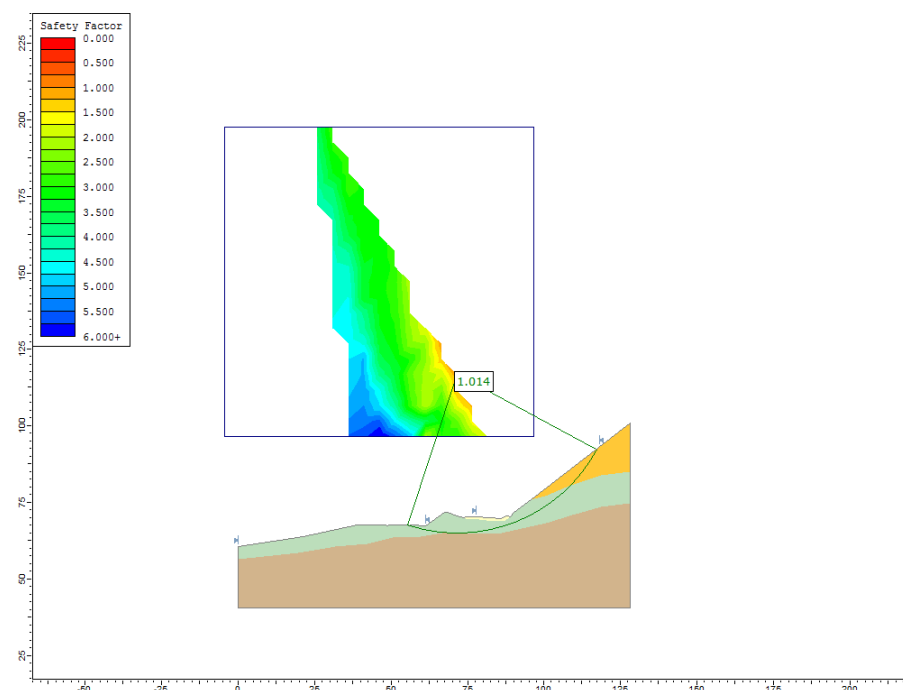
Con esta hipótesis para que  $F=1.0$  hay que considerar los siguientes parámetros geotécnicos:

- Relleno terraplén:  $\phi=18^\circ$ ,  $c=0$  kPa
- Arcillas con arena:  $\phi=17.3^\circ$ ,  $c=0$  kPa
- Margas tonalidad marrón:  $\phi=25.1^\circ$ ,  $c=13.8$  kPa
- Arenas y margas:  $\phi=17.5^\circ$ ,  $c=0$  kPa

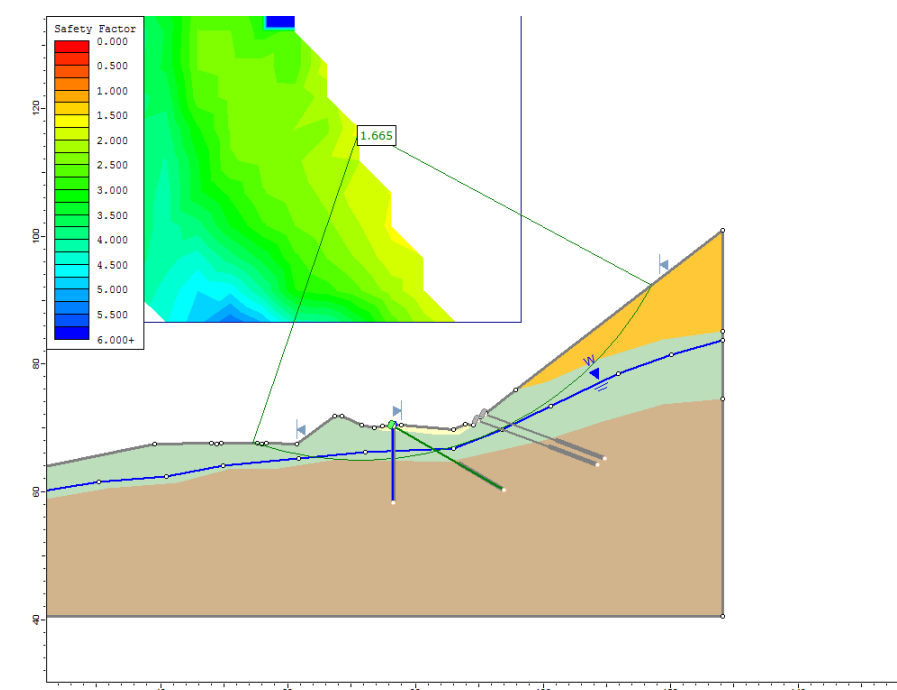
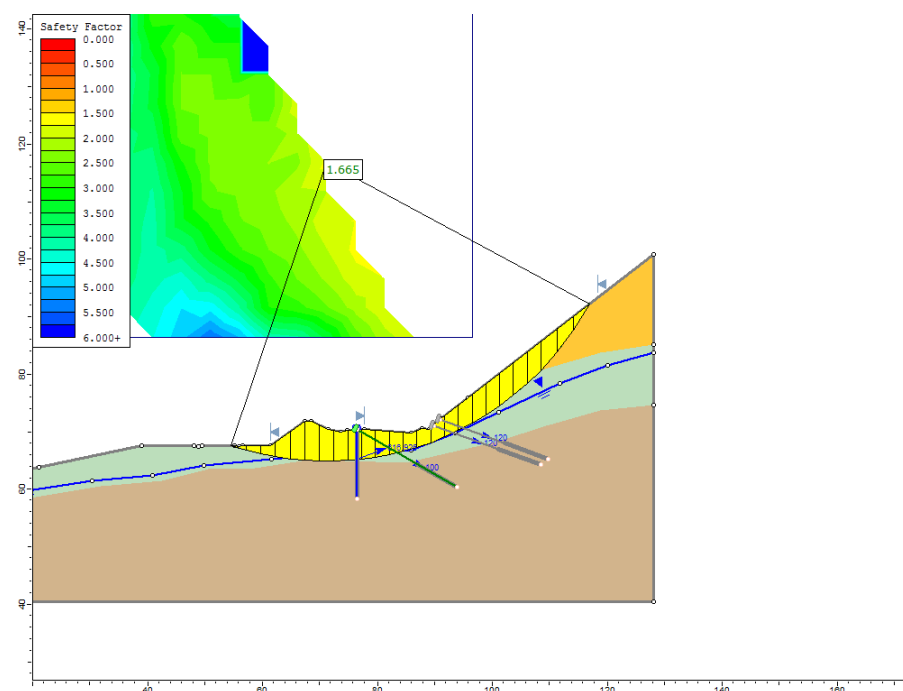
Una vez realizados los cálculos el factor de seguridad aumenta hasta  $F=1.665$ .

El siguiente paso es introducir los elementos estabilizadores, considerando además que el nivel freático puede subir como máximo hasta la cota -3.0 m, ya que las medidas de drenaje actúan correctamente (zanja drenante de altura 3 metros).

La pantalla de pilotes de diámetro 850 mm separados 2 diámetros, aporta una fuerza estabilizadora de valor 616.9 kN/m considerando un desplazamiento admisible del terreno de 50 mm. Para ello se ha realizado los cálculos con el programa RSPile, calculando de forma independiente la resistencia axial y la resistencia cortante de los pilotes.

Por otro lado se cuenta con los anclajes de cable de 4 torones, en cabeza de la pantalla, separados cada 3 metros y tesados a una carga de 300 kN y con el muro anclado en el talud del desmonte con 2 filas de anclajes de cables 4x0.6" separados horizontalmente 2.5 metros y tesados a una carga de 300 kN

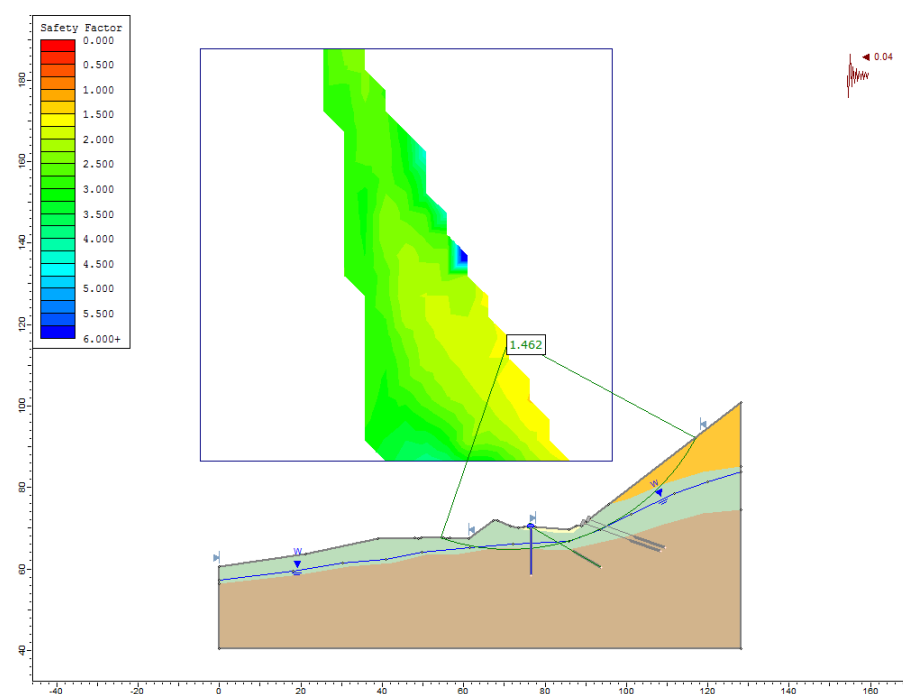
Además se ha comprobado que en la combinación accidental con sismo, se obtiene un factor de seguridad  $F=1.462 \geq 1.10$

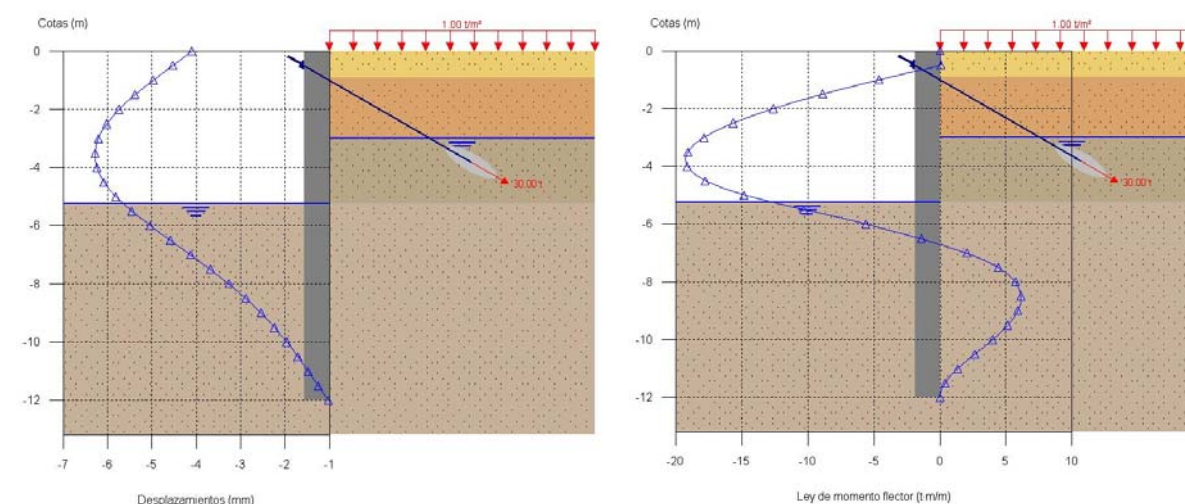
En este apartado se comprueba el funcionamiento de la pantalla de pilotes proyectada, de diámetro 850 mm y longitud 12 metros, con separación entre ejes de 1.7 metros, como pantalla en voladizo para un descalce igual a la profundidad del deslizamiento, que de acuerdo al programa Slide es de 5.10 metros

Una vez realizados los cálculos se comprueba que dicha pantalla es capaz de soportar un descalce del terreno en su intradós de hasta 5.25 metros, correspondiente a un deslizamiento entre la unidad geotécnica de arcillas arenosas y la unidad de margas de tonos marrón de consistencia dura.

Con esta hipótesis se obtiene para los pilotes un armado vertical 20  $\phi 20$  y un armado horizontal de  $\phi 8$  cada 25 cm.

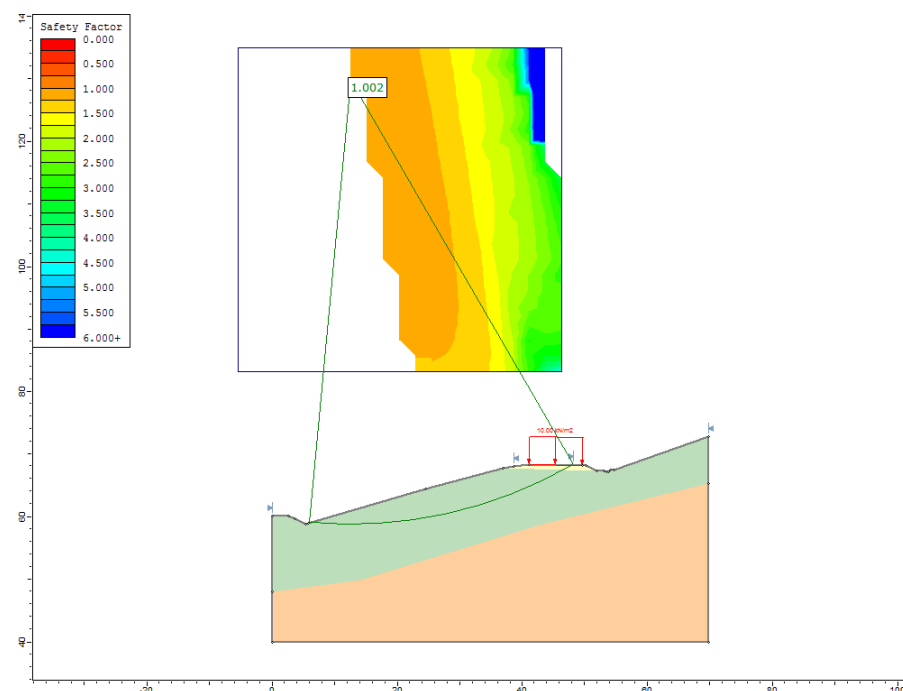
Por su parte la incidencia n°4 se trata de un deslizamiento, de morfología circular, que engloba los 2 carriles con el escarpe marcado en el talud del desmonte. Se detectan grietas en la calzada con los flancos claramente marcados y con un hundimiento en la parte central del deslizamiento. La longitud de esta incidencia es de 60 metros.

Con esta hipótesis para que  $F=1.0$  hay que considerar los siguientes parámetros geotécnicos:

- Relleno terraplén:  $\phi=18^\circ$ ,  $c=0$  kPa
- Arcillas con arena:  $\phi=13^\circ$ ,  $c=0$  kPa
- Margas de tonalidad rojiza:  $\phi=24.2^\circ$ ,  $c=12.2$  kPa

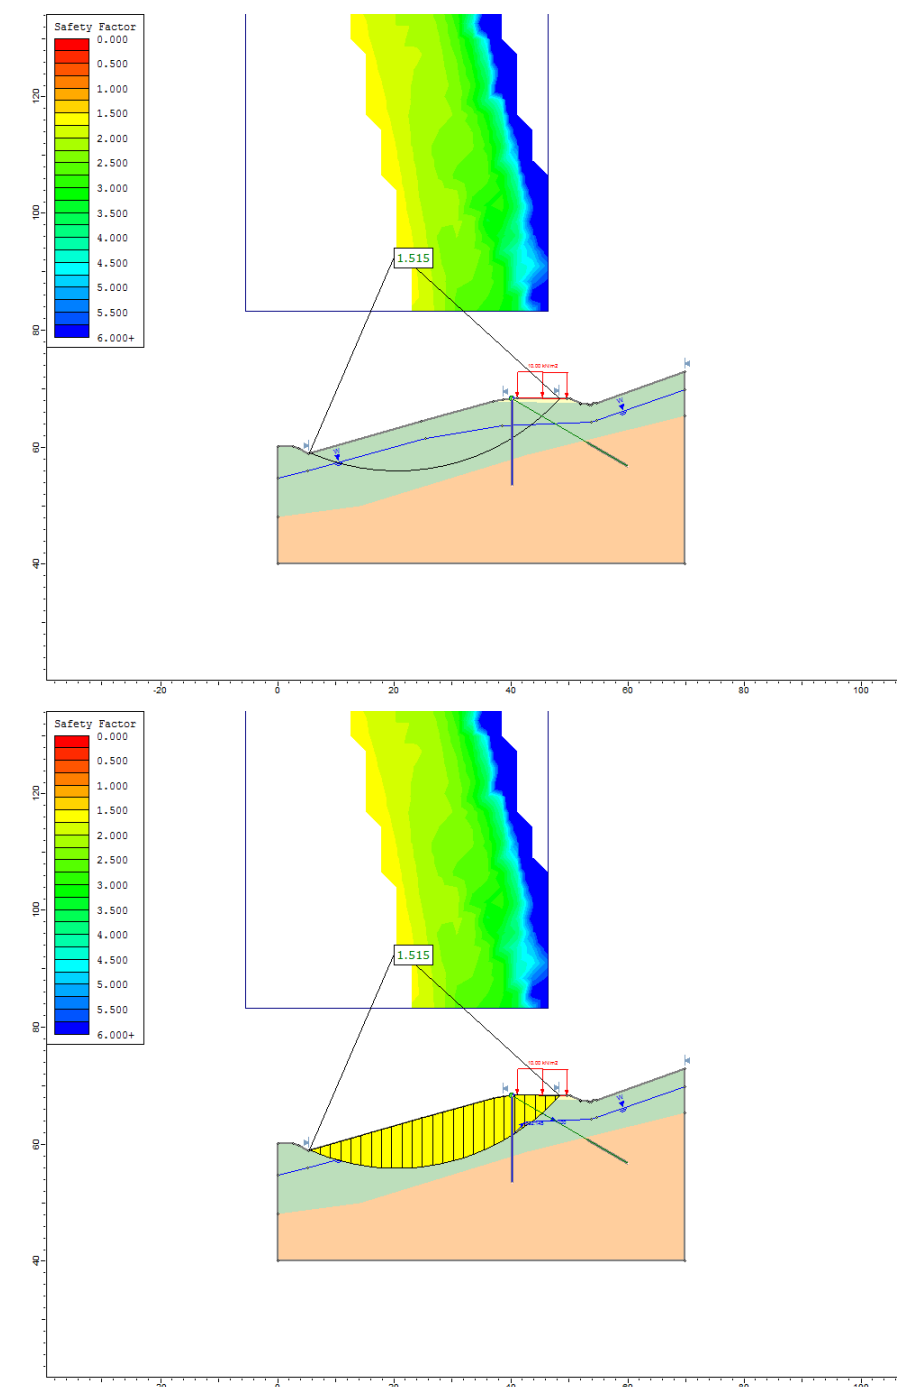
Por otro lado se cuenta con los anclajes de cable de 4 torones, en cabeza de la pantalla, separados cada 3 metros y tesados a una carga de 300 kN. Una vez realizados los cálculos el factor de seguridad aumenta hasta  $F=1.515$ .

El siguiente paso es introducir los elementos estabilizadores, considerando además que el nivel freático puede subir como máximo hasta la cota -3.0 m, ya que las medidas de drenaje actúan correctamente (zanja drenante de altura 3 metros).

La pantalla de pilotes de diámetro 850 mm separados cada 1.5 metros, aporta una fuerza estabilizadora de valor 692.2 kN/m considerando un desplazamiento admisible del terreno de 50 mm. Para ello se ha realizado los cálculos con el programa RSPile, calculando de forma independiente la resistencia axial y la resistencia cortante de los pilotes.

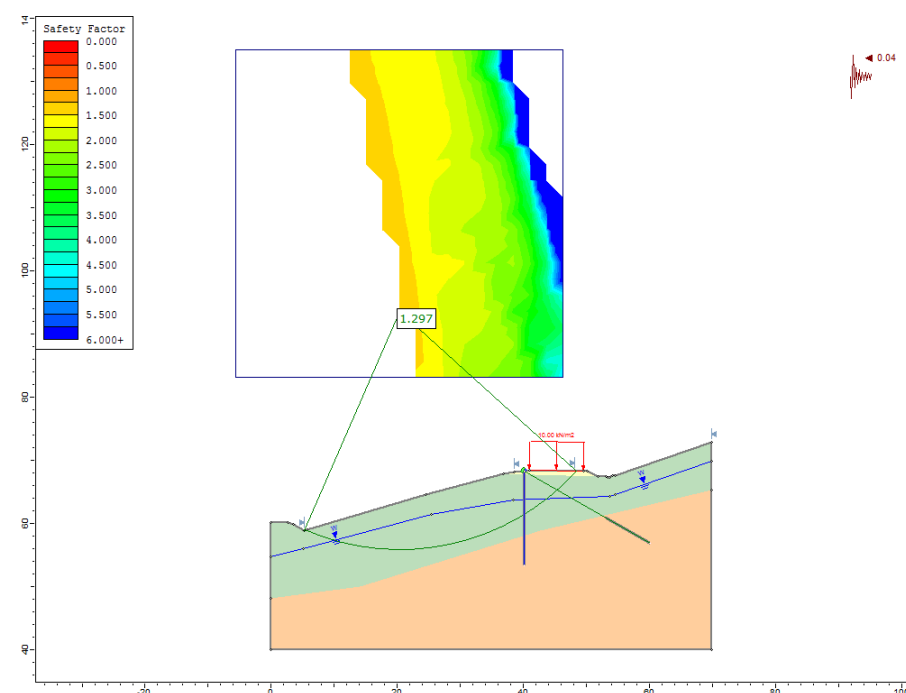
Además se ha comprobado que en la combinación accidental con sismo, se obtiene un factor de seguridad  $F=1.297 \geq 1.10$

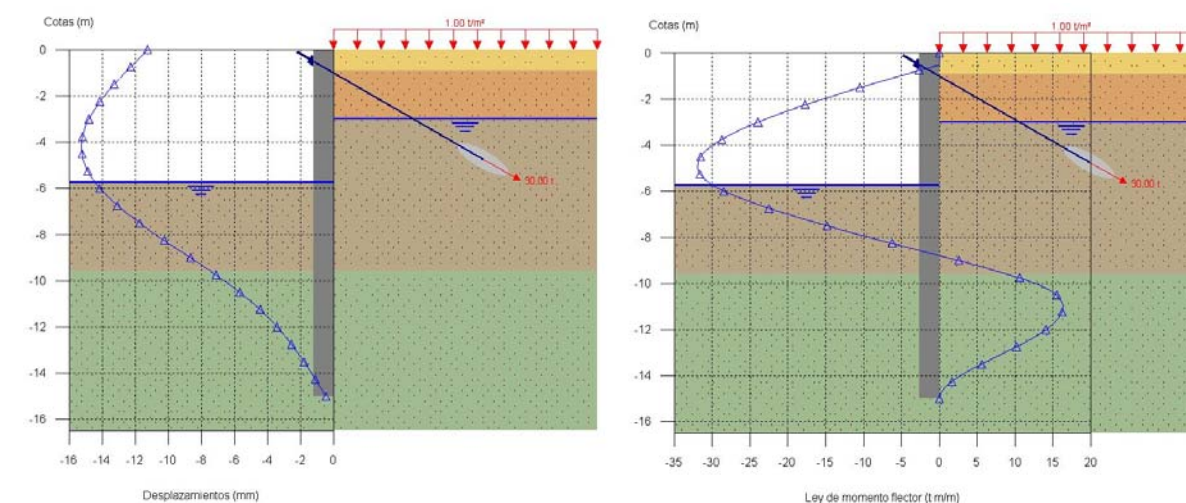
En este apartado se comprueba el funcionamiento de la pantalla de pilotes proyectada, de diámetro 850 mm y longitud 15 metros, como pantalla en voladizo para un descalce igual a la profundidad del deslizamiento, que de acuerdo al programa Slide es de 6.70 metros

Una vez realizados los cálculos se comprueba que dicha pantalla no es capaz de soportar dicho descalce. Como máximo puede soportar una un descalce del terreno en su intradós de hasta 5.75 metros, funcionando como pantalla de contención de tierras.

Por tanto habrá que realizar un seguimiento continuo del funcionamiento de la pantalla, ya que si se detecta un descalce superior a 5.75 metros, habrá que ampliar las medidas de estabilización propuestas, recomendándose en ese caso ejecutar una segunda fila de anclajes a cota -3.0 metros de características similares a la ejecutada en cabeza.

Con esta hipótesis se obtiene para los pilotes un armado vertical 16  $\phi 32$  y un armado horizontal de  $\phi 8$  cada 25 cm.

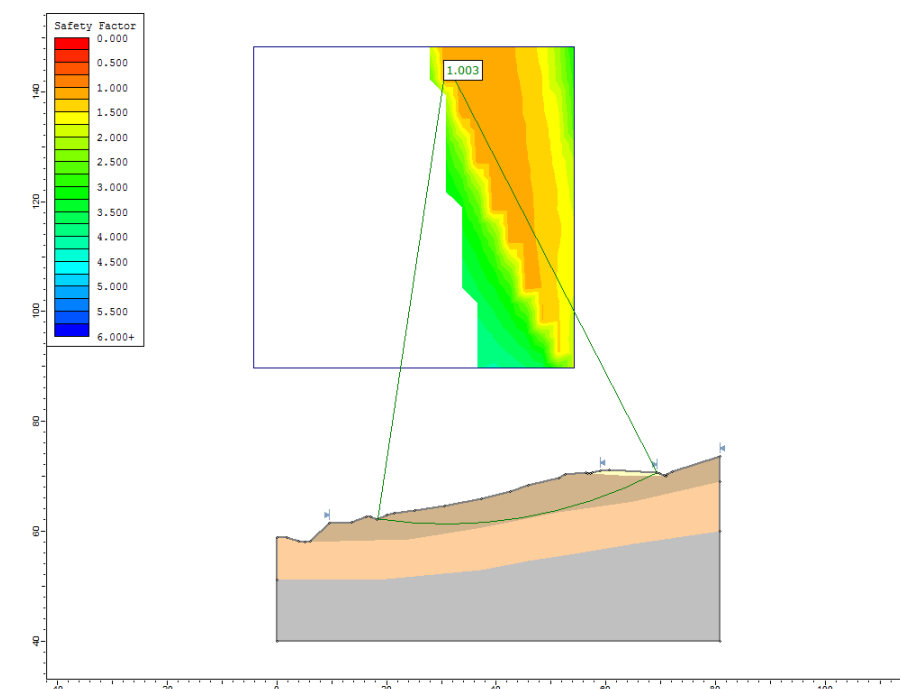
En este tramo encontramos grietas marcando un deslizamiento que ya ha sido estudiado en fases anteriores por haber provocado daños en la calzada, por lo menos en dos ocasiones según los antecedentes consultados. La incidencia parece que se dio en el talud en terraplén, creándose un escarpe que afectaba a parte del carril izquierdo de la calzada en dirección al pueblo.

Actualmente se encuentran fisuras y grietas con los flancos de un deslizamiento en el terraplén y claramente marcados en la calzada.

Con esta hipótesis para que  $F=1.0$  hay que considerar los siguientes parámetros geotécnicos:

- Relleno terraplén:  $\phi=18^\circ$ ,  $c=0$  kPa
- Arcillas tonalidad marrón:  $\phi=10.1^\circ$ ,  $c=0$  kPa
- Arcillas tonalidad marrón consistencia dura:  $\phi=26.3^\circ$ ,  $c=22.4$  kPa
- Margas:  $\phi=24.2^\circ$ ,  $c=12.2$  kPa

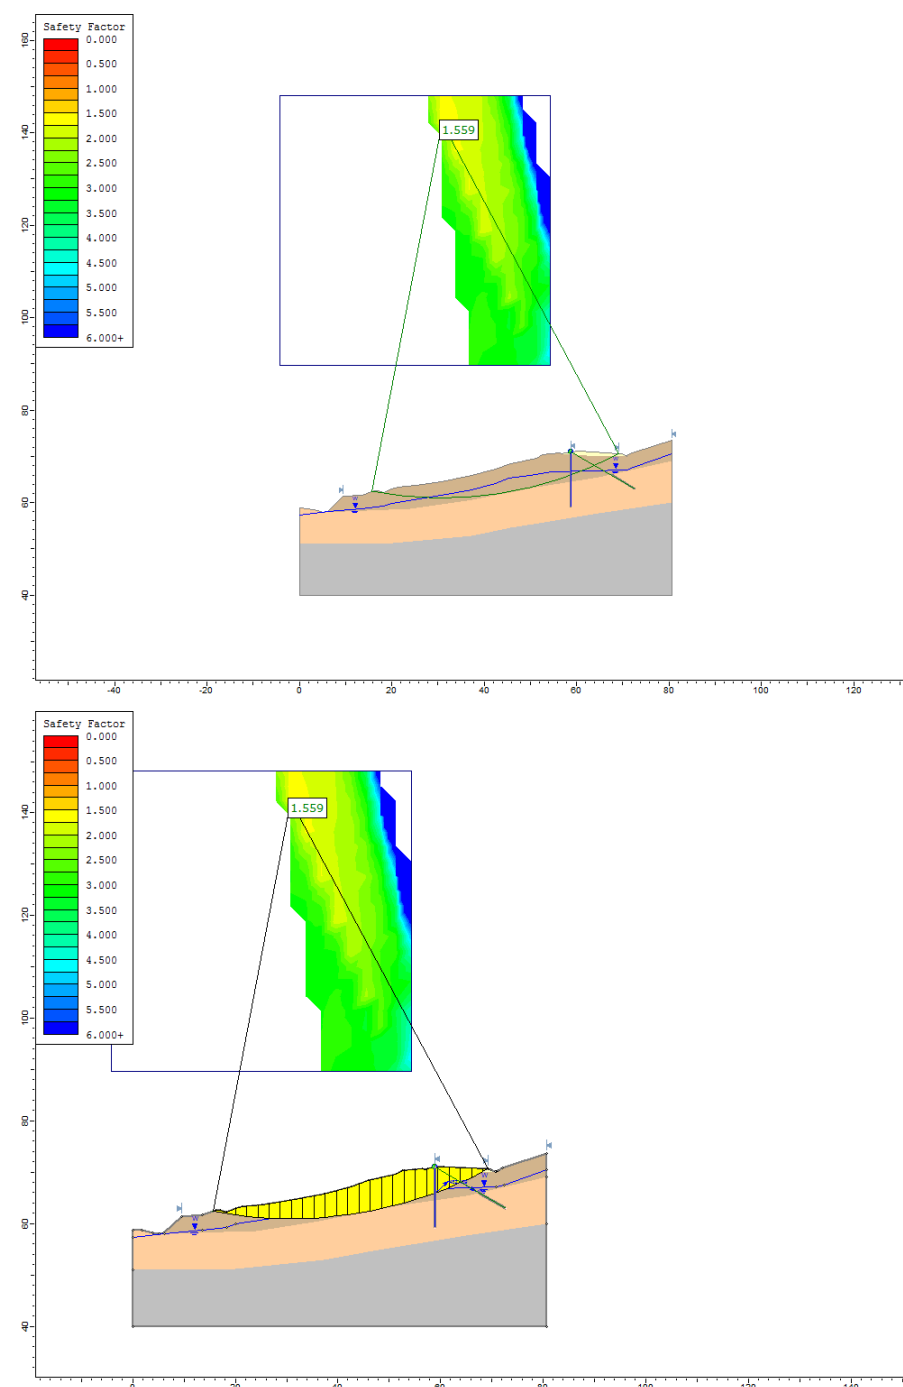
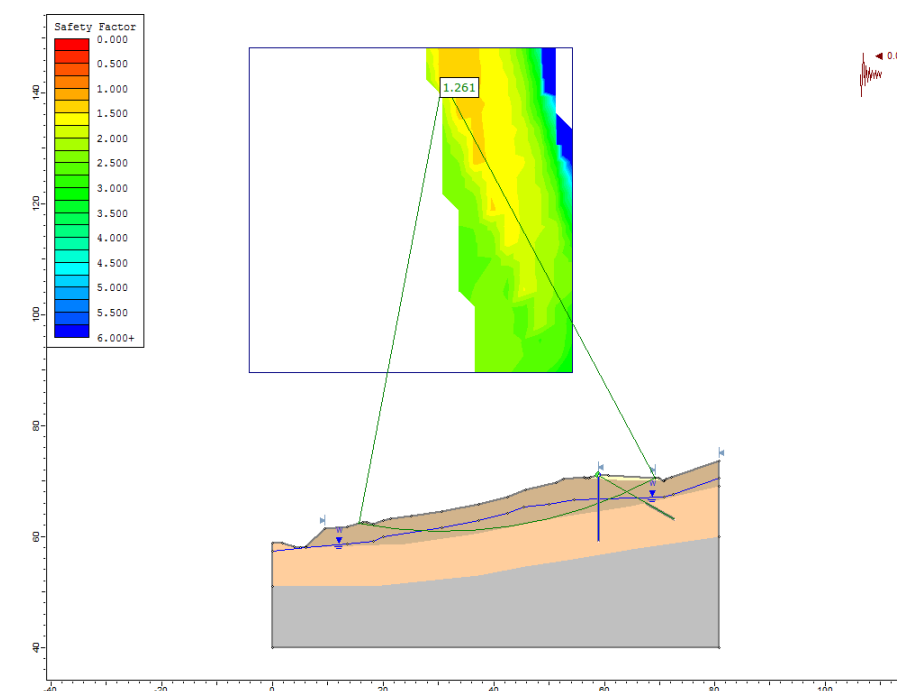
Por otro lado se cuenta con los anclajes de cable de 4 torones, en cabeza de la pantalla, separados cada 3 metros y tesados a una carga de 300 kN. Una vez realizados los cálculos el factor de seguridad aumenta hasta  $F=1.559$ .

El siguiente paso es introducir los elementos estabilizadores, considerando además que el nivel freático puede subir como máximo hasta la cota -3.0 m, ya que las medidas de drenaje actúan correctamente (zanja drenante de altura 3 metros).

La pantalla de pilotes de diámetro 850 mm separados 2 diámetros, aporta una fuerza estabilizadora de valor 482.1 kN/m considerando un desplazamiento admisible del terreno de 50 mm. Para ello se ha realizado los cálculos con el programa RSPile, calculando de forma independiente la resistencia axial y la resistencia cortante de los pilotes.

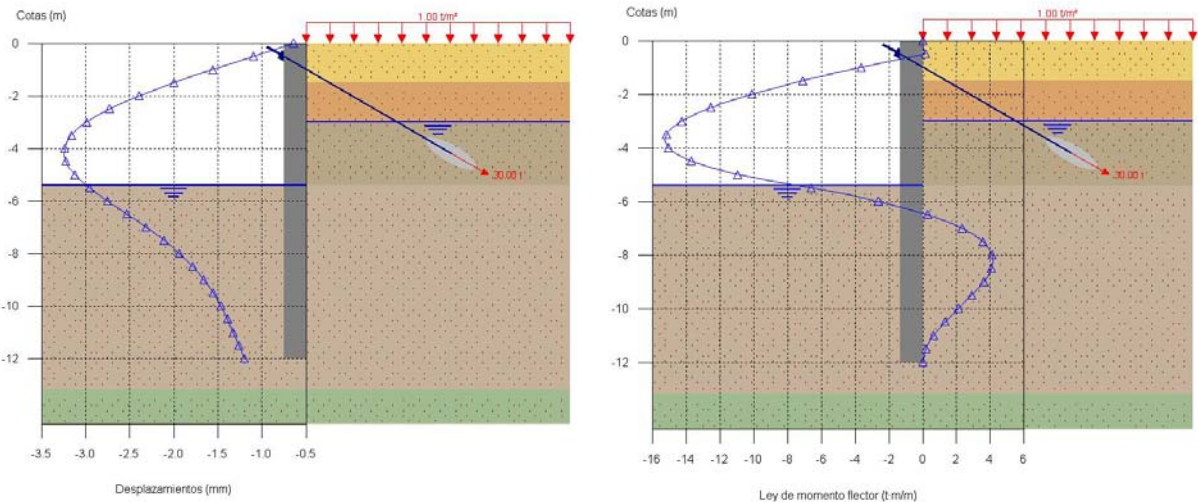
En este apartado se comprueba el funcionamiento de la pantalla de pilotes proyectada, de diámetro 850 mm y longitud 12 metros, con separación entre ejes de 1.7 metros, como pantalla en voladizo para un descalce igual a la profundidad del deslizamiento, que de acuerdo al programa Slide es de 5.10 metros

Una vez realizados los cálculos se comprueba que dicha pantalla es capaz de soportar un descalce del terreno en su intradós de hasta 5.40 metros, correspondiente a un deslizamiento entre la unidad geotécnica de arcillas arenosas y la unidad de arcillas arenosas de consistencia dura.

Con esta hipótesis se obtiene para los pilotes un armado vertical 16  $\phi 20$  y un armado horizontal de  $\phi 8$  cada 25 cm.
